Dr. Dusan Vasiljević
Tätigkeitsschwerpunkt
Implantologie BDIZ

KORREKTUR DER VERTIKALEN KNOCHENSTRUKTUR UND RETTUNG VON IMPLANTATEN NACH KNOCHENDEFEKT

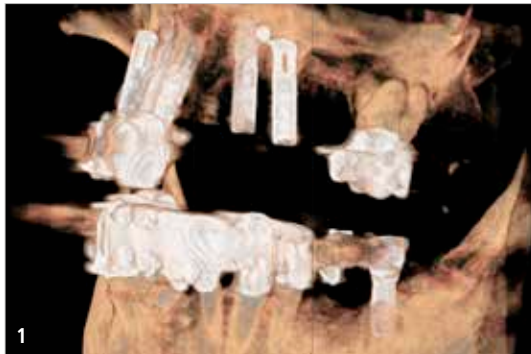
1 Bild vor der Implantation 2 starke Periimplantitis und Knochenverlust von 70 bis 80 Prozent (vertikal & bukkal) 3 Situation nach der Abnahme der Goldbrücke (verschraubt) 4 25 Jahre alte, verschraubte Brücke auf IMZ Implantaten 5 Behandlung mit Helbo 6 Implantate gereinigt mit Kunststoff und Titan-Küvette sowie Pref-Gel und EMS-Gerät 7 nochmalige Behandlung mit Helbo – man sieht einen alten Friosnagel 8 zwei eingesetzte spongiöse Knochenringe (nicht geschlitzt, 10 mm) – Ringe wurde geteilt: der erste bei 6 mm und der zweite bei 4 mm

Dieser alte Fall hatte für mich, Dr. Dusan Vasiljević, nach dem zweiten Namen anhängen eine sehr große emotionale Bedeutung. 1990 habe ich bei der Patientin im Oberkiefer sieben Implantate und im Unterkiefer ein Implantat inseriert. Der gesamte Knochen wurde damals mit Goretex Membrane, Knochenersatzmaterial (InterPore 200) augmentiert und mit Frios Nägeln fixiert (Abb. 1). Diesen Fall habe ich bei meinem ersten großen Kongress präsentiert.

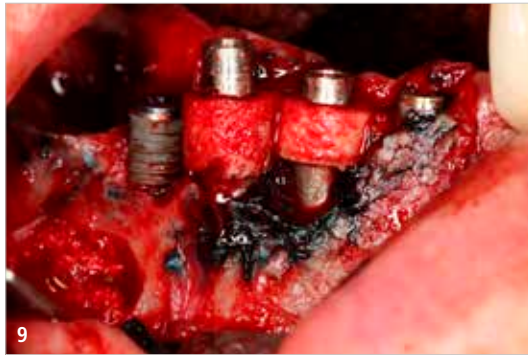
9 Die Titanoberfläche wurde mit FlexBarrier eingeschmiert, um den Knochenring leichter zu platzieren. 10 Augmentation mit 0,5 bis 1 mm Cerabone 11 Abdeckung des Augmentats mit Collagen-Membran 12 Bild nach der Implantation 13 Implantate nach OP 14 XXXXXXXXXXXXXXXXXXXXXXXXXXXXXXXX 15 nach Nahtentfernung 16 wieder eingesetzte Brücke, eine Woche nach der OP 17 klassischer Sinuslift, Auffüllung mit Knochenersatzmaterial, gesetztes Xive Implantat (D4,5 L15), in regio 21 Xive (D3.8 L13) 18–19 Endsituation

Auf die tief gereinigte Implantatoberfläche des rau beschichteten IMZ-Implantates regio 22 wurde FlexBarrier appliziert, um den 6 mm langen Knochenring besser über das Implantat klopfen zu können (Abb. 9). Nachdem der Knochenring etwas über das

Implantat gesteckt worden war, wurde er sehr vorsichtig mittels BoneCondenser und Hammer Schritt für Schritt über das Implantat geklopft, bis die Oberkante des Ringes mit der Unterkante des hochpolierten Teils des Implantatkörpers abschließt. Das gleiche Verfahren wurde bei dem Implantat regio 23 »
